Tailings Management Facility

Sand Dam Progress Report

03/November/2022

Sand Dam Progress Report Tailings Management Facility		Revision		Page
			#	Date	
	Document No. 1824-363-CI-RPT-T0006		A	03/November/2022	1

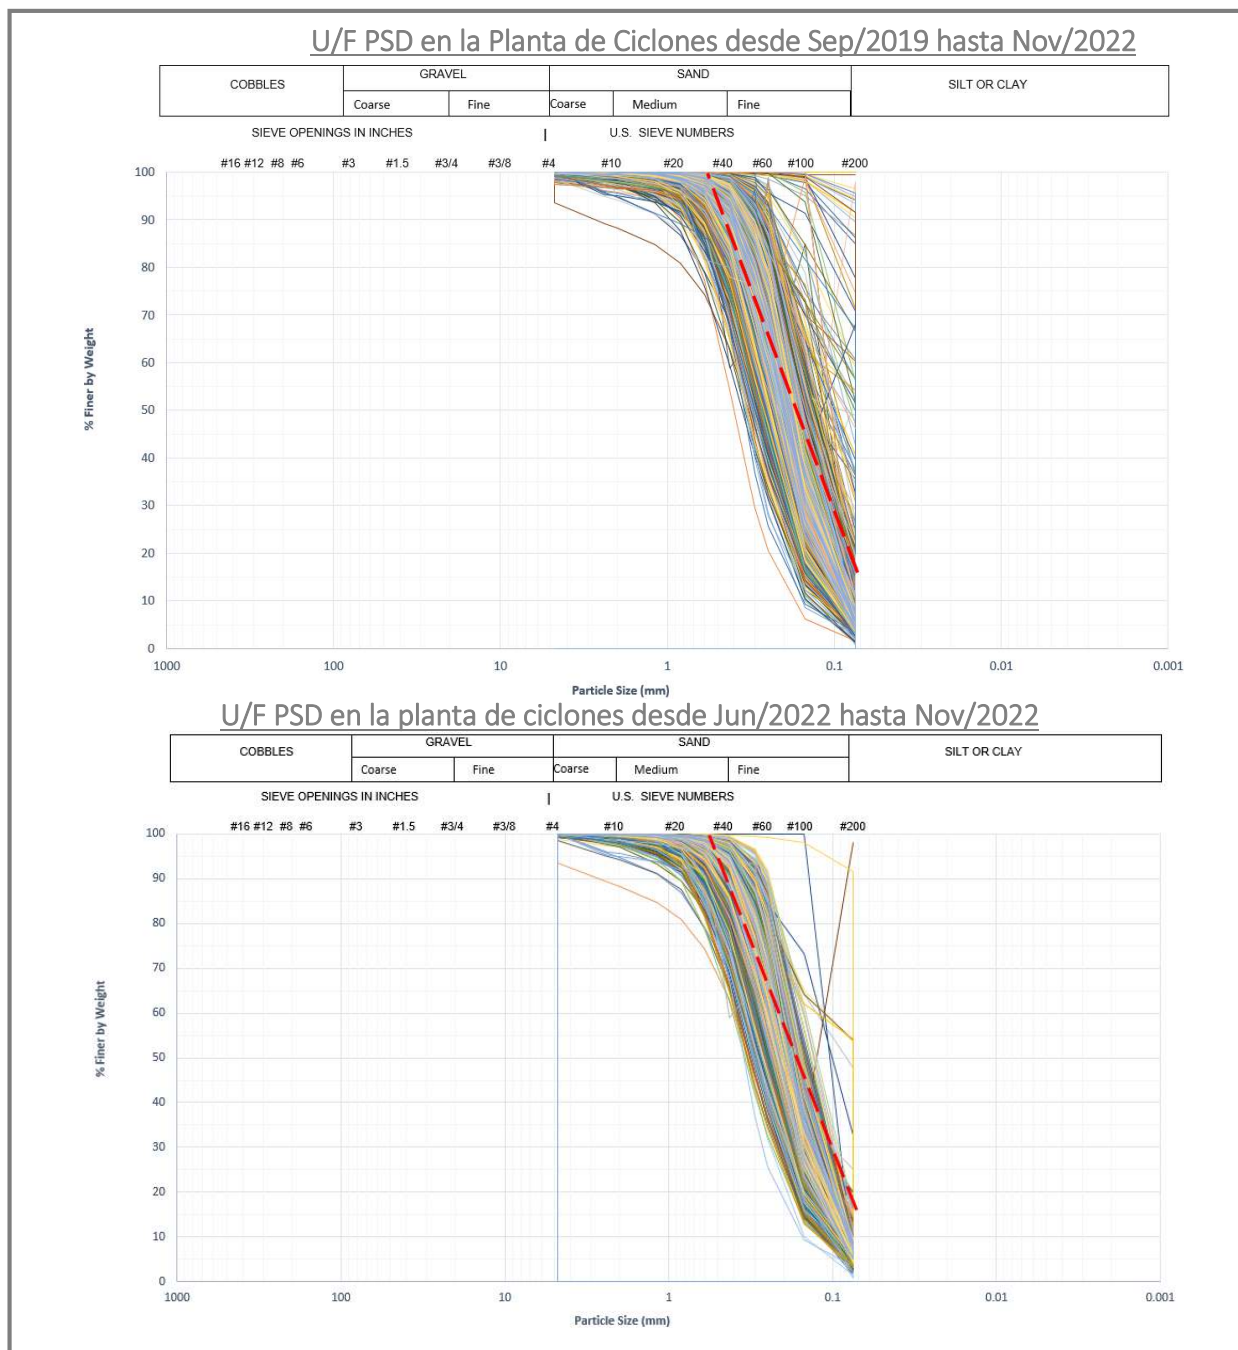
Figura 4.1.1 – 1: PSD de U/F en la planta (10/Jun/22 a 02/Nov/2022)

Los gráficos que se muestran en la Figura 4.1.1 – 1 resumen la distribución del tamaño de partícula (PSD) de la Zona S producida en la Planta de Ciclones yendo a las Granjas de Arena o a las celdas hidráulicas y la Figura 4.1.1 – 2 muestra una compilación de los contenidos finos (Tamiz #200).

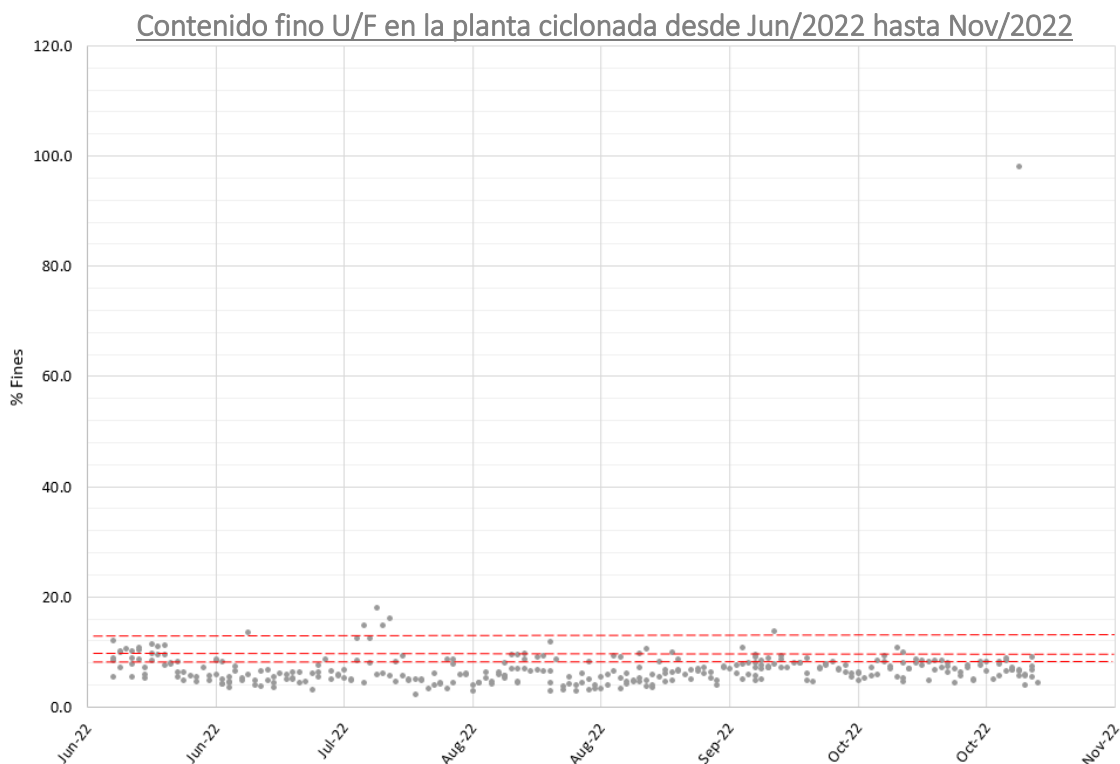
Figura 4.1.1 – 2: Contenido fino de U/F de planta a celdas y granjas de arena (11/Jun/22 a 02/Nov/22)

Nota: En los puntos donde supera los parámetros permitidos (>16%), los ajustes se realizaron inmediatamente en la Planta de Ciclones de Arena.

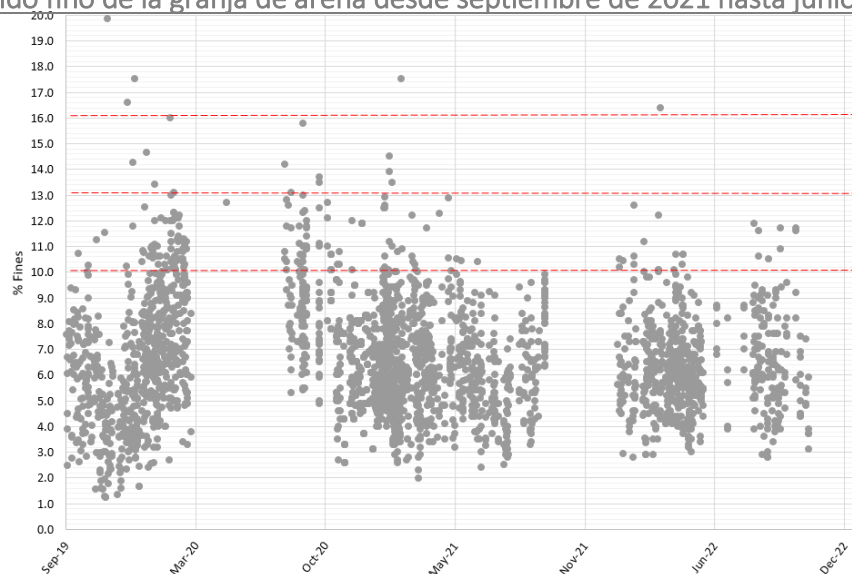
Figura 4.1.1 – 4: Resumen del contenido fino de granjas de arena (14/Sep/2019 a 10/Jun/2022)

Nota: En los puntos donde excede los parámetros permitidos (>16%), los inspectores requirieron 3 nuevas pruebas, todas las pruebas fueron pasadas.

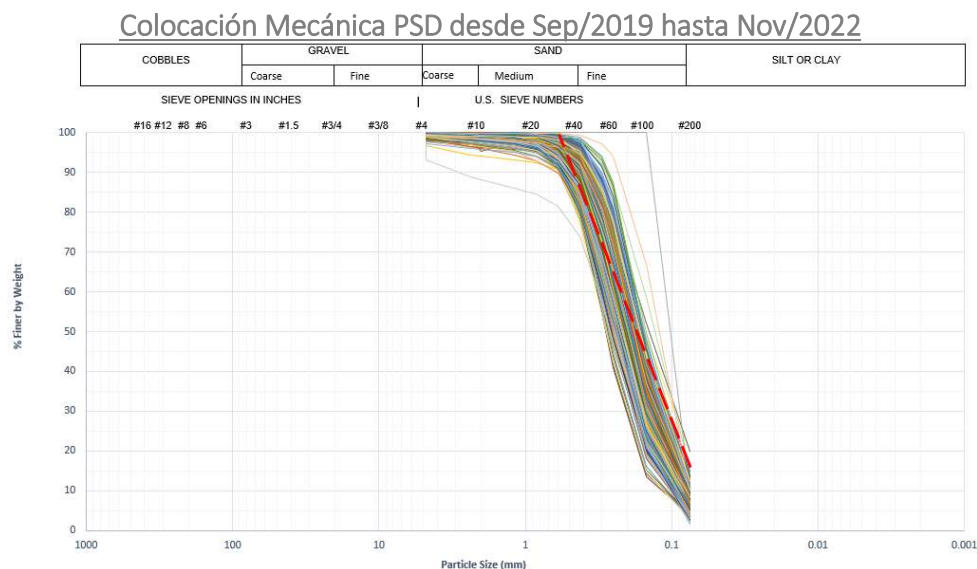
La colocación del material en todos los casos es seguida por inspecciones y pruebas (PSD, compactación y permeabilidad) para garantizar el cumplimiento de las especificaciones. En caso de incumplimiento, el material se desecha y se reemplaza. (El Apéndice II incluye todos los resultados de la prueba).

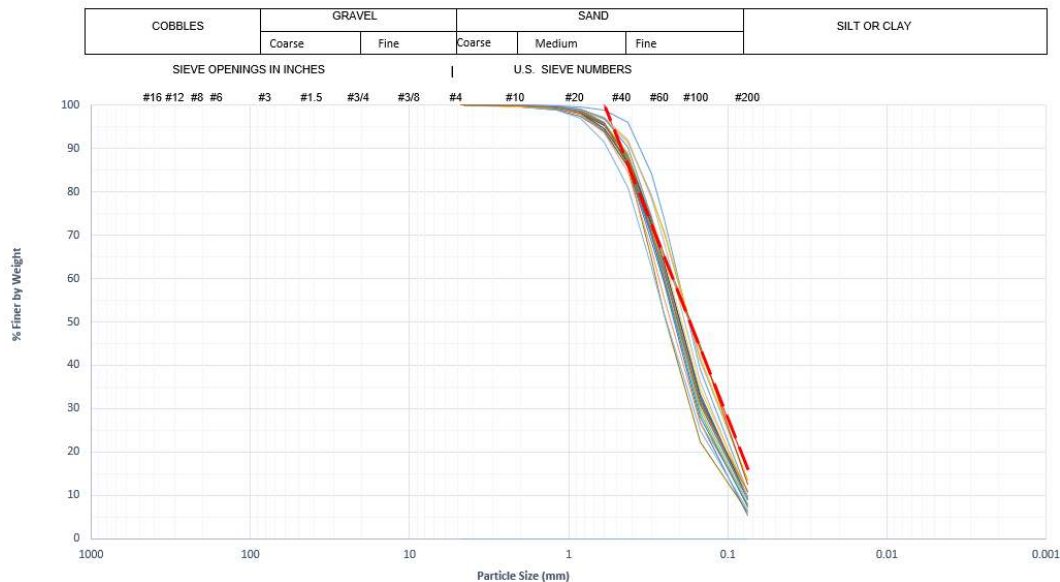
Figura 4.1.2 – 1: PSD de colocación mecánica U/F (13/Jun/2022 a 18/Oct/2022)

Hay un aumento significativo en el contenido fino en las colocaciones mecánicas que se origina principalmente por la sección de los terraplenes utilizados como acceso (contaminación del material).

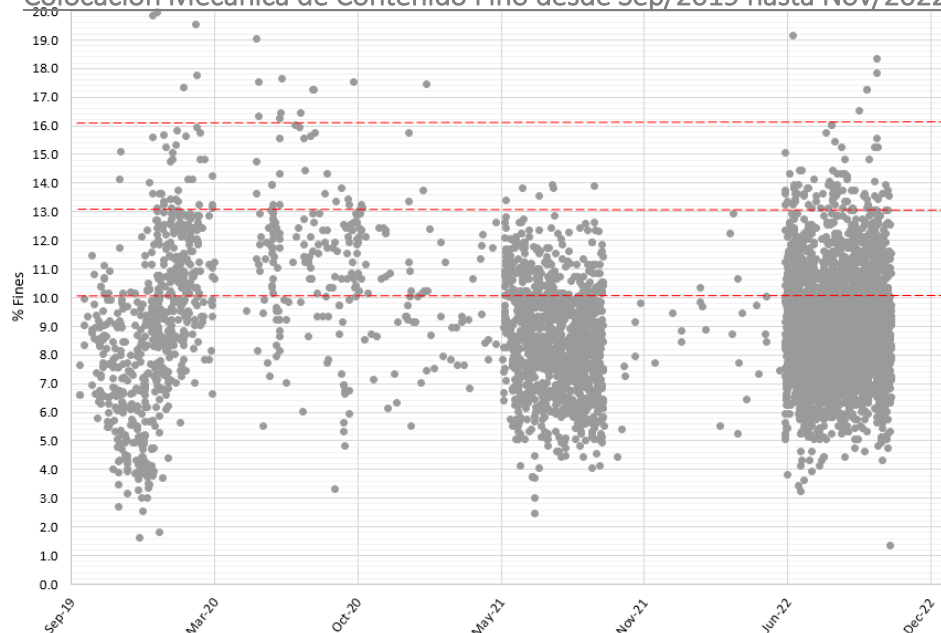
Figura 4.1.2 – 2: % de colocación mecánica U/F de contenido fino (11/Jun/2022 a 02/Nov/2022)

Nota: En los puntos donde excede los parámetros permitidos (>16%), los inspectores requirieron 3 nuevas pruebas, todas las pruebas fueron pasadas.

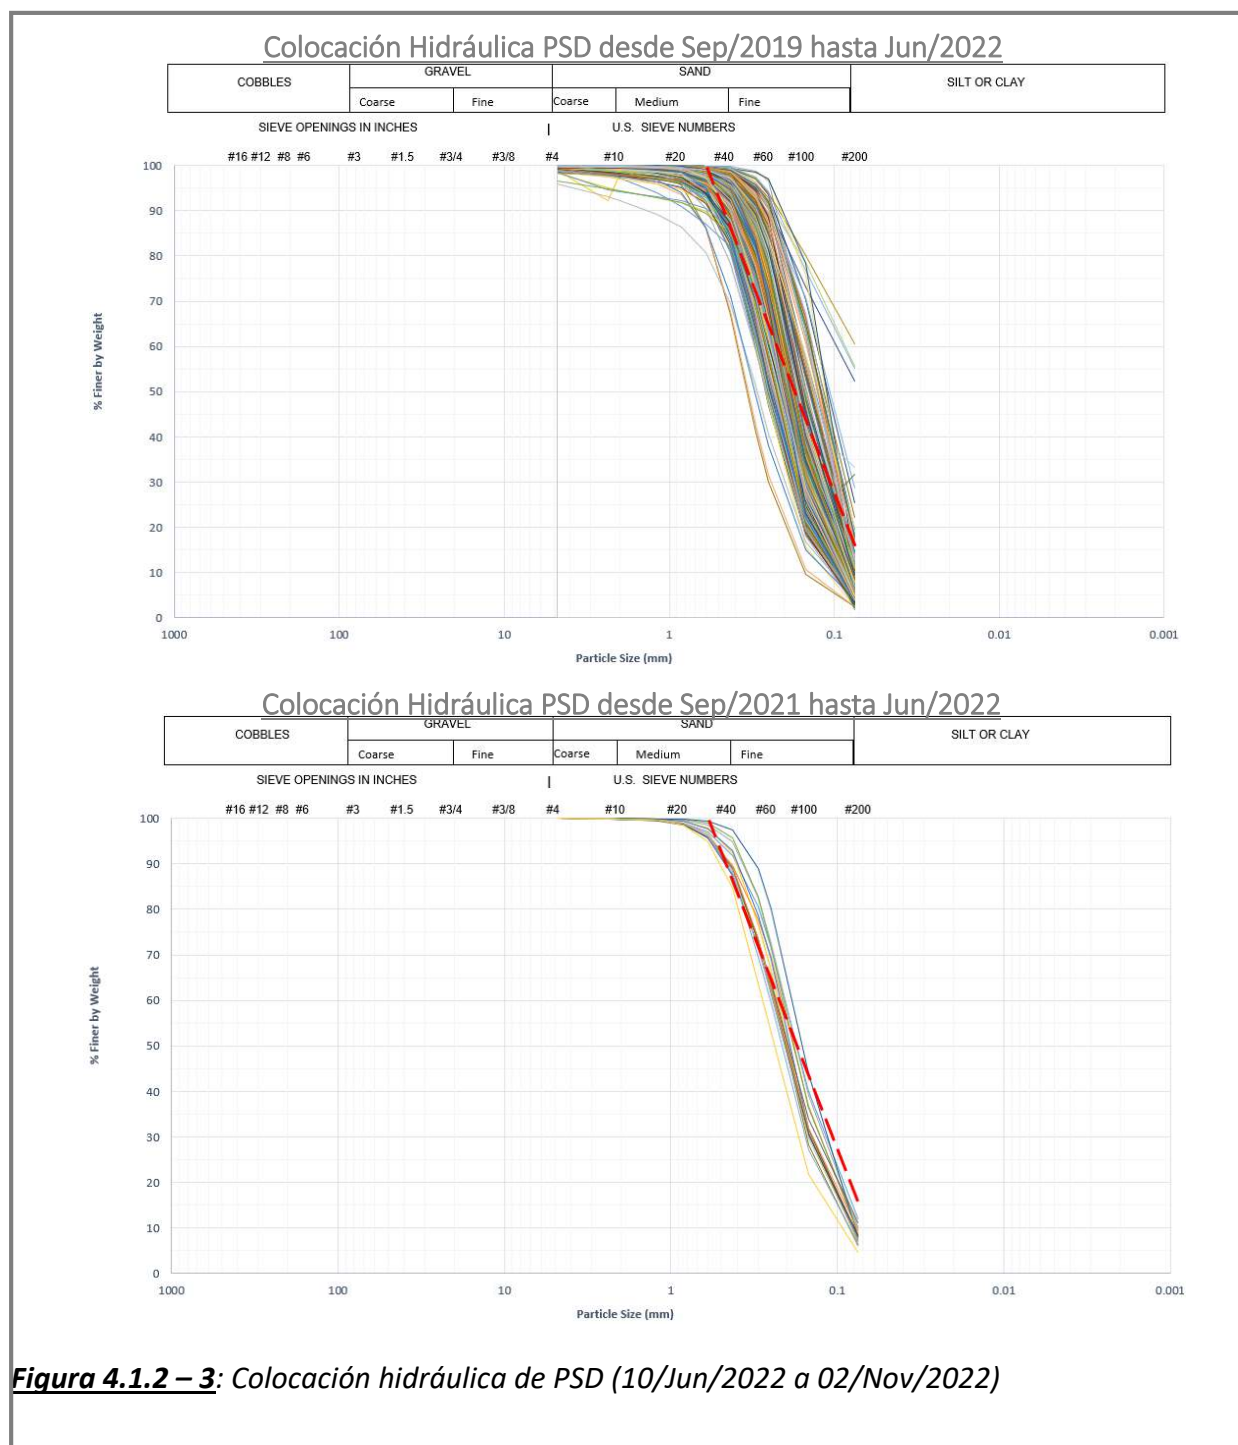
El gráfico que se muestra en la Figura 11 resume la distribución del tamaño de partícula (PSD) de la Zona S instalada con el método hidráulico. Y la Figura 12 muestra una compilación de los contenidos finos (Tamiz #200).

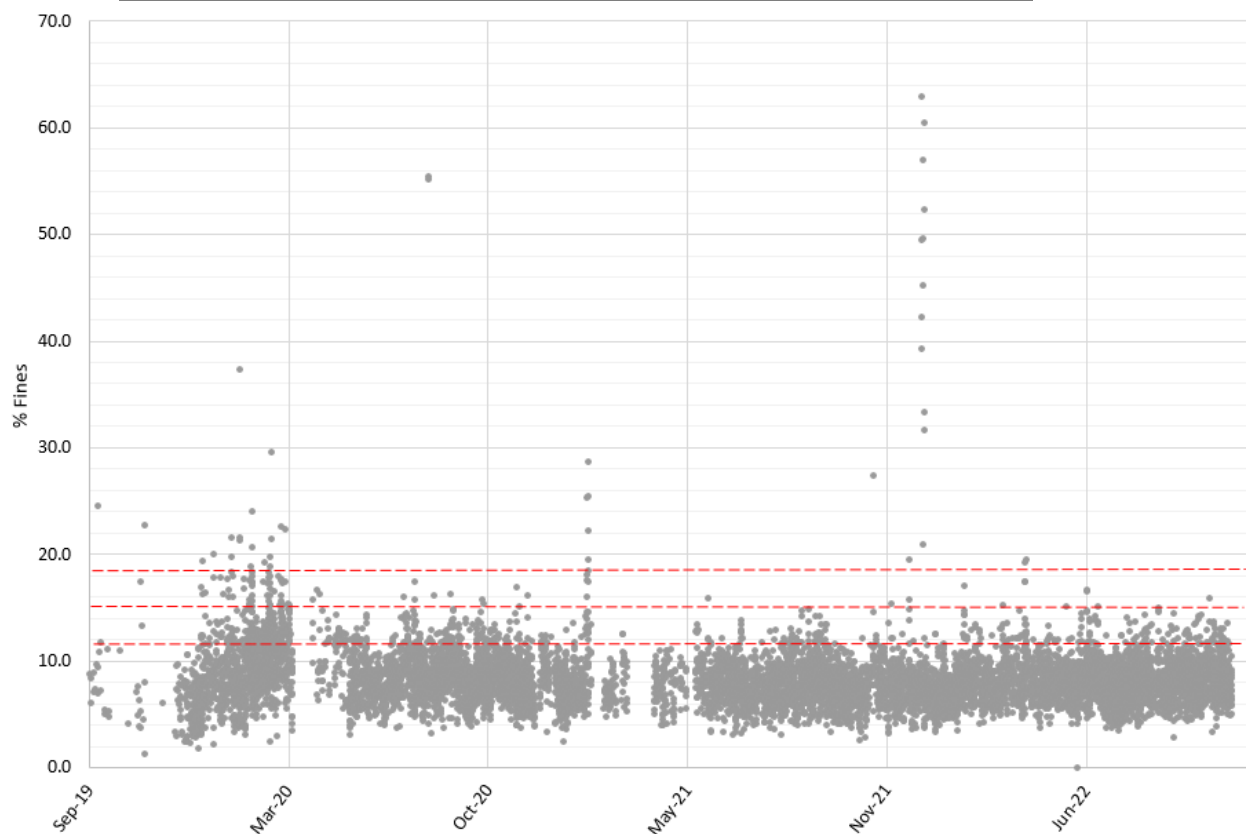
Figura 4.1.2 – 4: % de Colocación hidráulica de contenido fino (26/Nov/2019 a 02/Nov/2022)

Nota: En los puntos donde excede los parámetros permitidos (>16%), los inspectores requirieron 3 nuevas pruebas, todas las pruebas fueron pasadas.

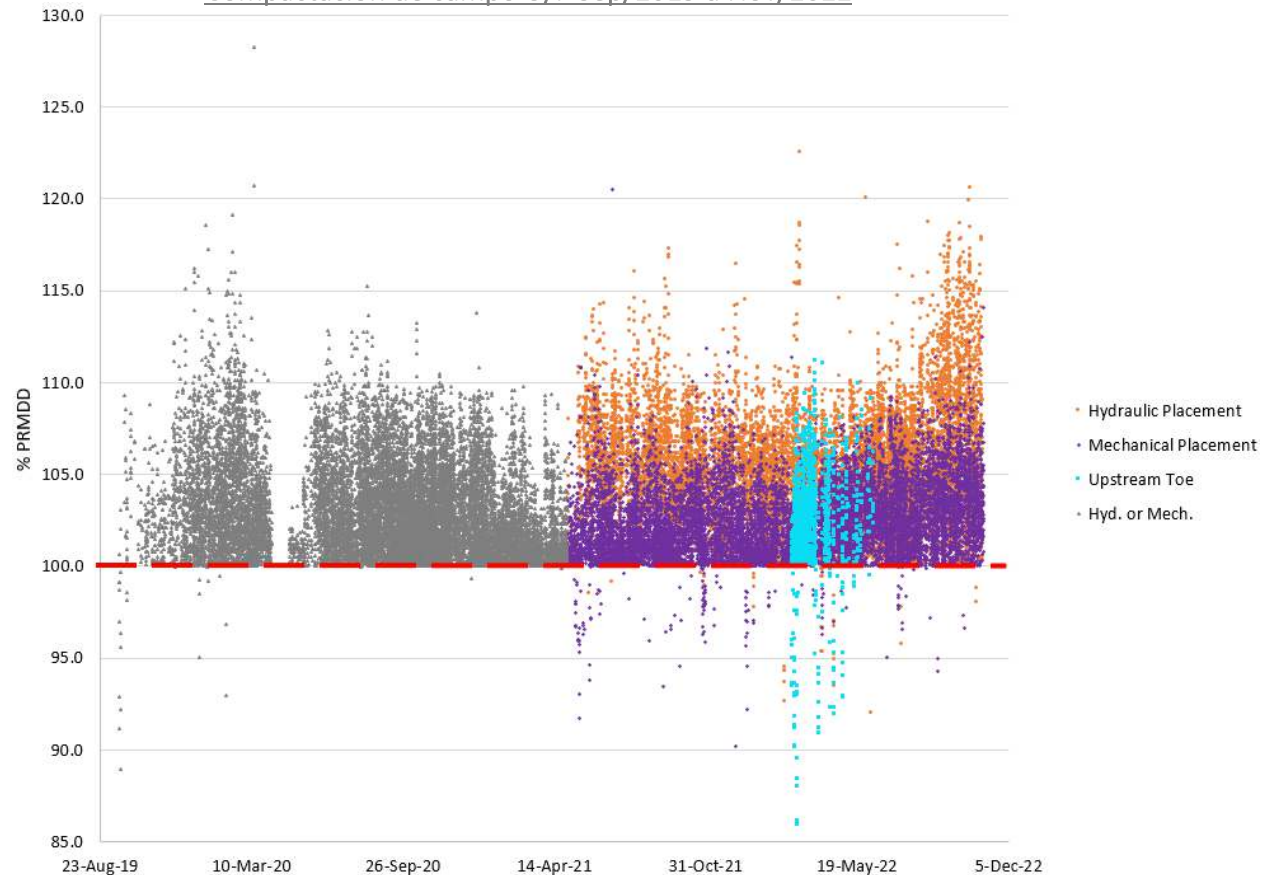
Figura 4.1.2 – 5: Compactación de arena ciclada – NDG (18/Sep/19 a 02/Nov/2022)

Nota: En los puntos donde no se cumplió el 100% de compactación, los inspectores solicitaron recompactar, todas las pruebas se pasaron.
